1. CEL I ZAKRES OPRACOWANIA

Celem opracowania jest opinia wskazująca przyczyny oraz możliwości i sposoby naprawy powstałych w lipcu 2021 roku zarysowań w obrębie budynku „F”. Zarysowania pojawiły się na wszystkich kondygnacjach nad czterema słupami w niepodpiwniczonej części budynku.

- Zlecenie Głównego Projektanta / Inwestora
- Oględziny wykonane w sierpniu 2021
- Projekt budowlany kompleksowej modernizacja energetyczna budynków Zespołu Szkół w Lubomierzu.
- *Dziennik budowy – nie otrzymano obiecanego skanu do czasu wydania opinii*
- Dokumentacja fotograficzna

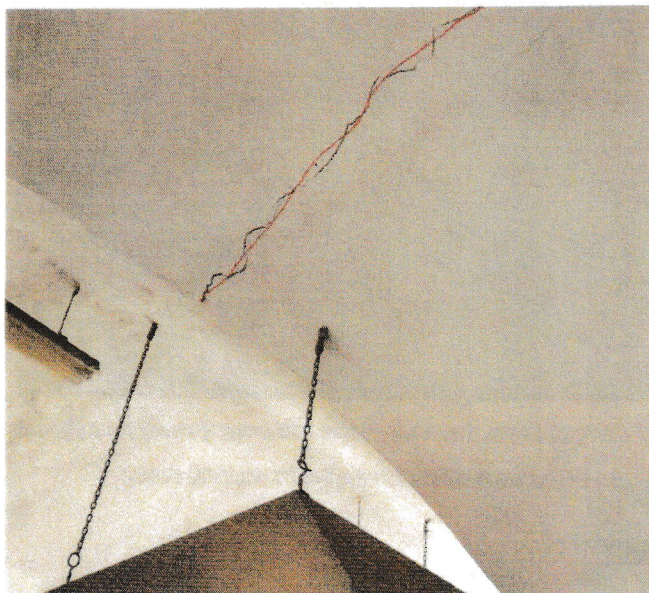
W czasie prowadzenia prac remontowych wykonywanych na podstawie projektu modernizacji zauważono powstanie rys poziomych i skośnych w obrębie słupów w poziomie przyziemia oraz ścian i stropów w poziomie 1-go i 2-piętra bezpośrednio nad tym obszarem. Największe zarysowania w postaci rys poziomych rozwarłościami około 3-4mm występują w przyziemiu po obwodzie słupów w około 1/3 wysokości sklepienia.

W celu określenia realnej wielkości rysy, pęknięcia należy skuć tynk. Naprawę spękań sklepień i murów z cegły i kamienia o wielkości powyżej 1mm wykonać poprzez wypełnienie spoin i zszycie muru prętami lub cięgnami stalowymi. Spoiny cieńsze i w ścianach wypełniających można jedynie wypełnić.

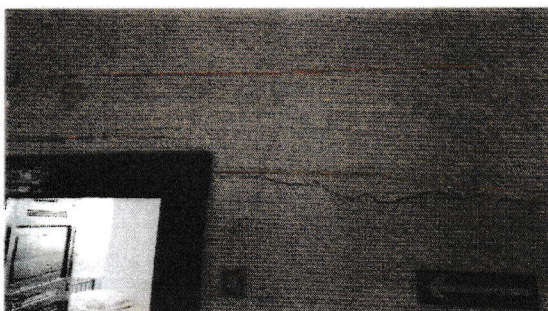
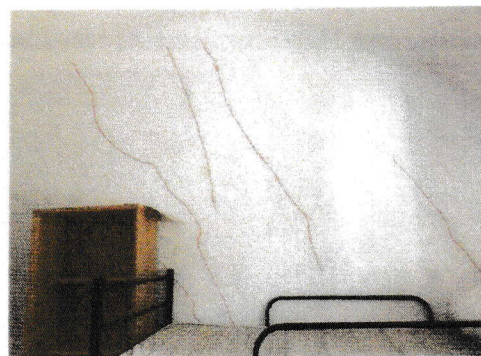
Wyżej występują rysy poziome i skośne o rozwarłościami do około 3mm.

Ogólna zasada jest taka, że czym wyżej tym zarysowań jest mniej i mają mniejsze rozwarcie.

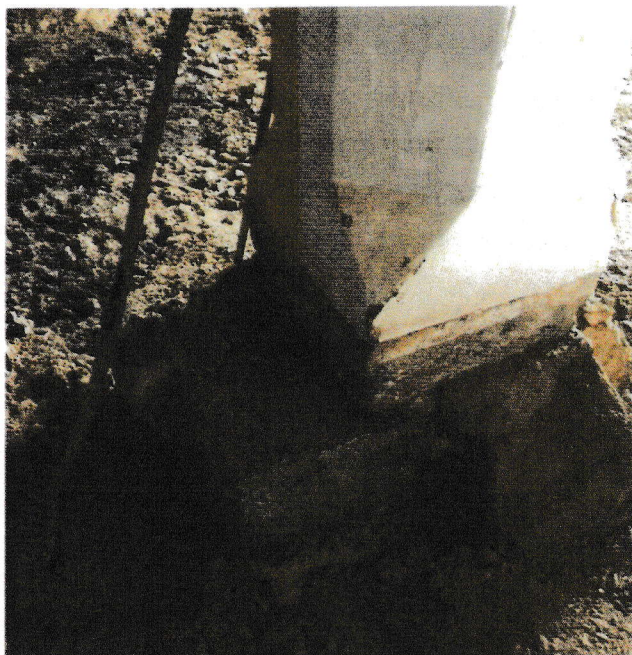
Bezpośrednią przyczyną powstania zarysowania ścian i sklepień jest przemieszczenie (osiadanie) fundamentów środkowych słupów. Powstało ono w wyniku prowadzonych prac w poziomie przyziemia w ich

obrębie. Na wielkość osiadań bezpośredni wpływ miało odsłonięcie fundamentów oraz jego bezpośrednie uszkodzenie mechaniczne.

W wyniku utraty nośności przez dwa słupy sąsiednie słupy powstały zarysowania poziome i skośne co doprowadziło do redystrybucji sił i rozprzestrzenieniu się rys na większy obszar.

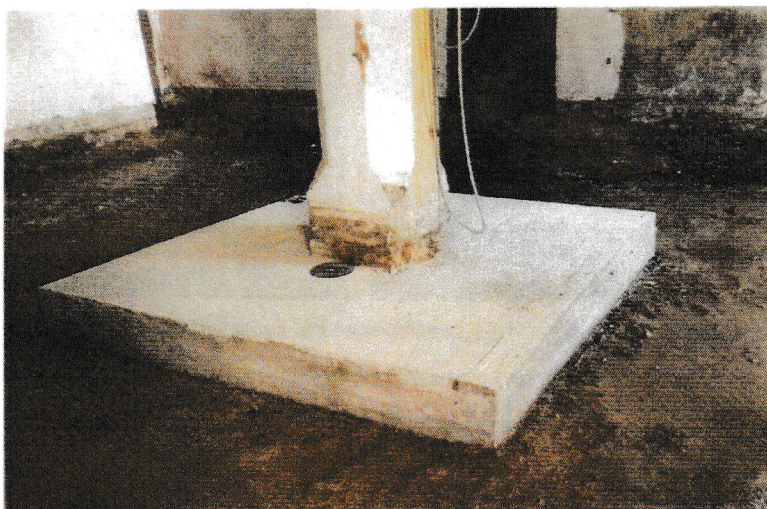
Wykonanie stóp fundamentowych pod słupy, jak wynika z zamontowanych szkiełek przyniosło pożądane skutki i rysy przestały się powiększać.

Skoro bezpośrednią przyczyną powstania uszkodzeń była utrata nośności przez fundamenty to najprostszym sposobem naprawy jest wykonanie nowej żelbetowej stopy fundamentowej. Działanie w tym zakresie zostały podjęte bezpośrednio po powstaniu awarii.

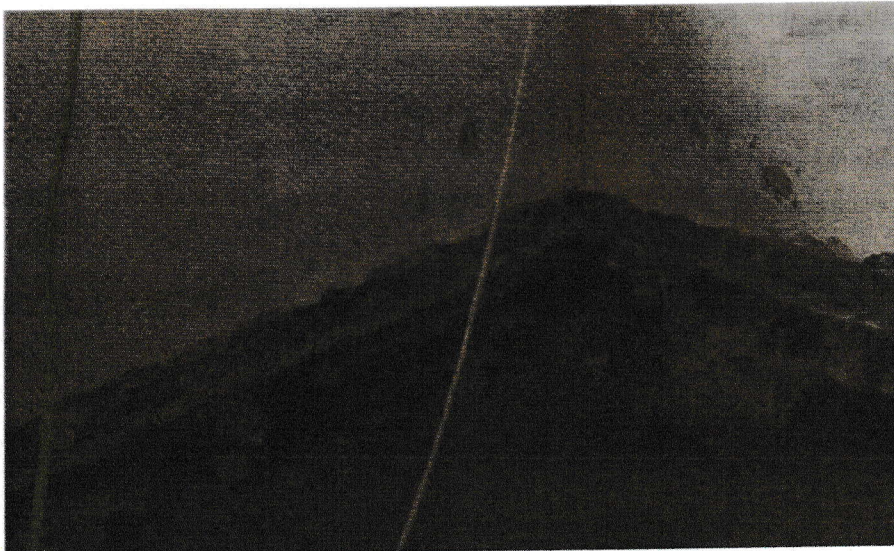
Zwraca się uwagę na sposób wykonywania prac, który w odczuciu autora opinii jest dość odważny z uwagi na zakres wykonywania prac w obrębie fundamentów. W czasie wizji lokalnej wykopy wewnątrz były wykonane poniżej poziomu posadowienia.

Posadowienie budynku wypada na warwie glin, które nie są zabezpieczone a przy kontakcie z wodą tracą swoje parametry wytrzymałościowe.

Zaleca się jak najszybsze ułożenie warstwy chudego betonu a pozostałe prace prowadzić etapami np. po pomieszczeniu.
