OPINIA TECHNICZNA

dotycząca określenia przyczyn powstania zarysowań
ścian i stropów w
Budynku Zespołu Szkół w Lubomierzu.
dz. nr 47/2 i 46 Obręb 0001 Lubomierz (gmina Lubomierz)

sierpień 2021r.

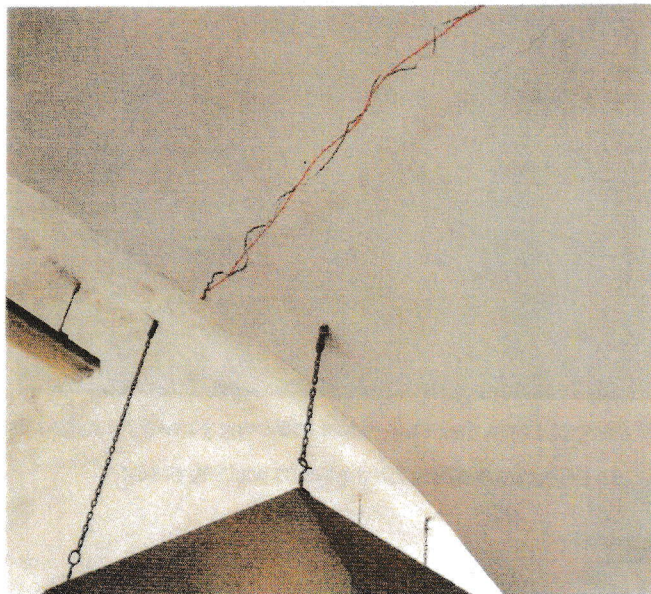
W czasie prowadzenia prac remontowych wykonywanych na podstawie projektu modernizacji zauważono powstanie rys poziomych i skośnych w obrębie słupów w poziomie przyziemia oraz ścian i stropów w poziomie 1-go i 2-piętra bezpośrednio nad tym obszarem. Największe zarysowania w postaci rys poziomych rozwarłości około 3-4mm występują w przyziemiu po obwodzie słupów w około 1/3 wysokości sklepienia.

W celu określenia realnej wielkości rysy, pęknięcia należy skuć tynk. Naprawę spękań sklepień i murów z cegły i kamienia o wielkości powyżej 1mm wykonać poprzez wypełnienie spoin i zszycie muru prętami lub cięgnami stalowymi. Spoiny cieńsze i w ścianach wypełniających można jedynie wypełnić.

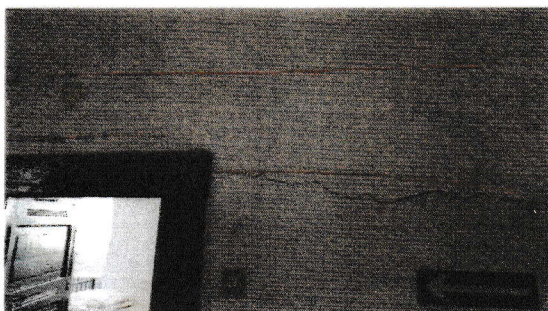
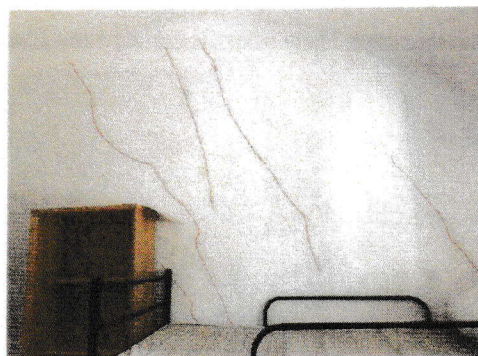
Wyżej występują rysy poziome i skośne o rozwarości do około 3mm.

Ogólna zasada jest taka, że czym wyżej tym zarysowań jest mniej i mają mniejsze rozwarcie.

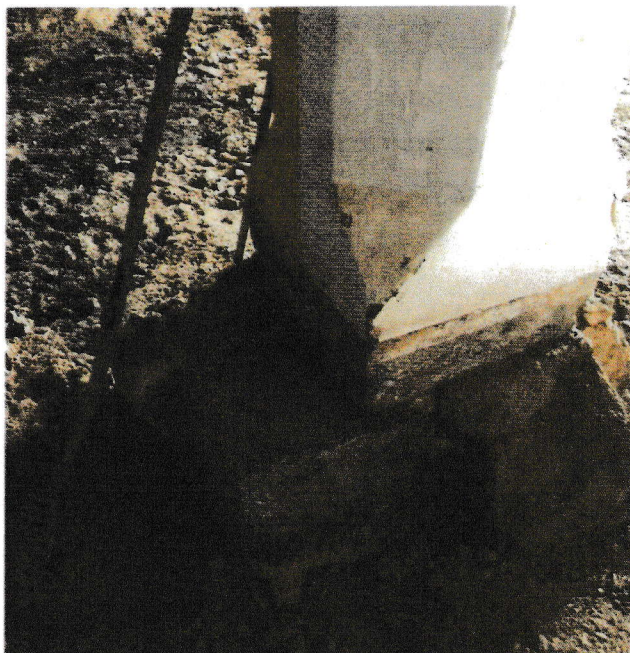
Bezpośrednią przyczyną powstania zarysowania ścian i sklepień jest przemieszczenie (osiadanie) fundamentów środkowych słupów. Powstało ono w wyniku prowadzonych prac w poziomie przyziemia w ich

obrębie. Na wielkość osiadań bezpośredni wpływ miało odsłonięcie fundamentów oraz jego bezpośrednie uszkodzenie mechaniczne.

W wyniku utraty nośności przez dwa słupy sąsiednie słupy powstały zarysowania poziome i skośne co doprowadziło do redystrybucji sił i rozprzestrzenieniu się rys na większy obszar.

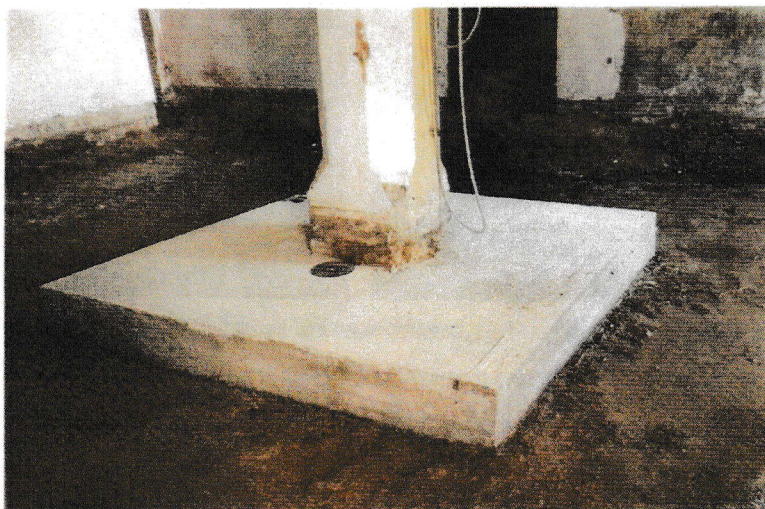
Wykonanie stóp fundamentowych pod słupy, jak wynika z zamontowanych szkiełek przyniosło pożądane skutki i rysy przestały się powiększać.

Skoro bezpośrednią przyczyną powstania uszkodzeń była utrata nośności przez fundamenty to najprostszym sposobem naprawy jest wykonanie nowej żelbetowej stopy fundamentowej. Działanie w tym zakresie zostały podjęte bezpośrednio po powstaniu awarii.

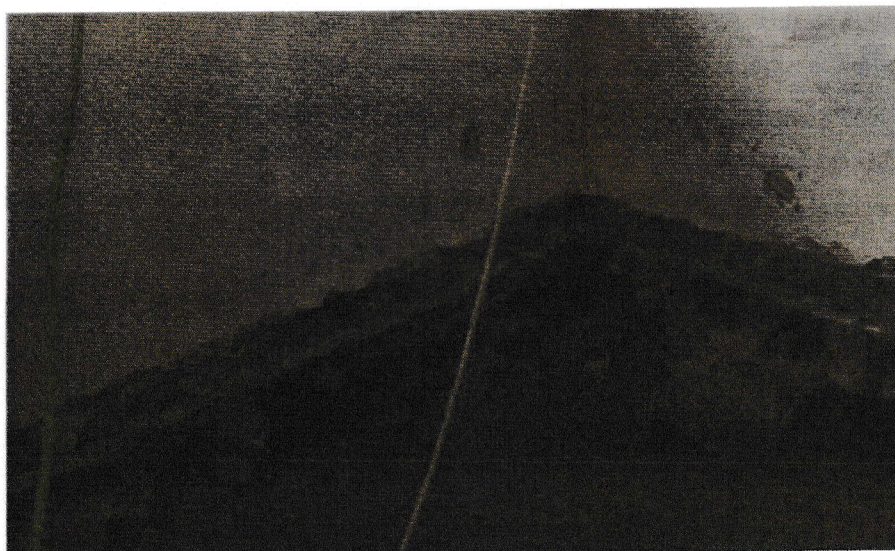
Zwraca się uwagę na sposób wykonywania prac, który w odczuciu autora opinii jest dość odważny z uwagi na zakres wykonywania prac w obrębie fundamentów. W czasie wizji lokalnej wykopy wewnątrz były wykonane poniżej poziomu posadowienia.

Posadowienie budynku wypada na warwie glin, które nie są zabezpieczone a przy kontakcie z wodą tracą swoje parametry wytrzymałościowe.

Zaleca się jak najszybsze ułożenie warstwy chudego betonu a pozostałe prace prowadzić etapami np. po pomieszczeniu.
